# 10<sup>BEST</sup> EDICE KVP<sub>2025</sub>

## Karakuri systém přemostění LD1 a LD2 - MB hala M1

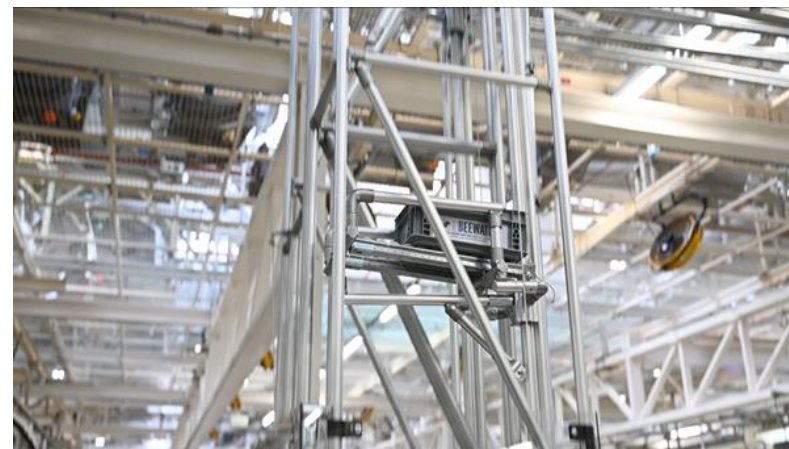
### Po

- Instalace KARAKURI systému – přemostění z LD2 na LD1, který bude automaticky vracet klínky na pozici pro vložení.
- Eliminace chůze mezi LD1 a LD2 – riziko BOZP
- Časový přínos pro účely WS v průměru 3min./hodina

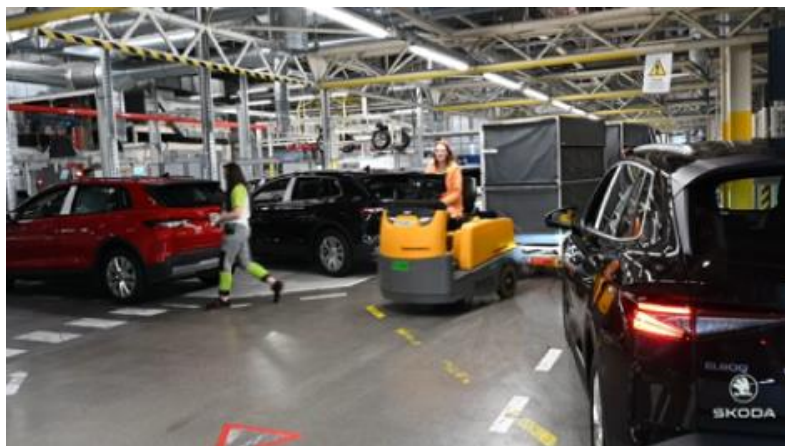
- Řidič z linky KB6 vyjede směr válce a hledá volnou pozici před linkou válců (1-5)
- Čekání a možná kolize s logistickým zásobováním
- Neexistuje informace, jaké pracoviště bude dříve odbaveno

- Na výstupu z linky KB6 a u výjezdu z repasních pracovišť je umístěn monitor s vizualizací vozů před pracovištěm geometrie
- Aktuální data o pozici vozidel jsou čerpána z CarRFID
- Po najetí vozu na záběhové válce se spustí časomíra a ukončí zároveň s vyjetím vozu z kabiny záběhových válců
- Úspora: 10sekund / vůz

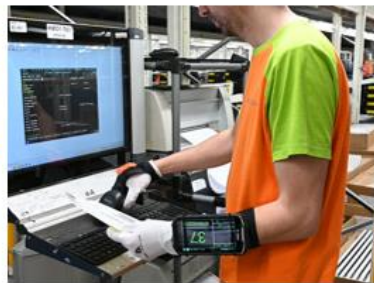
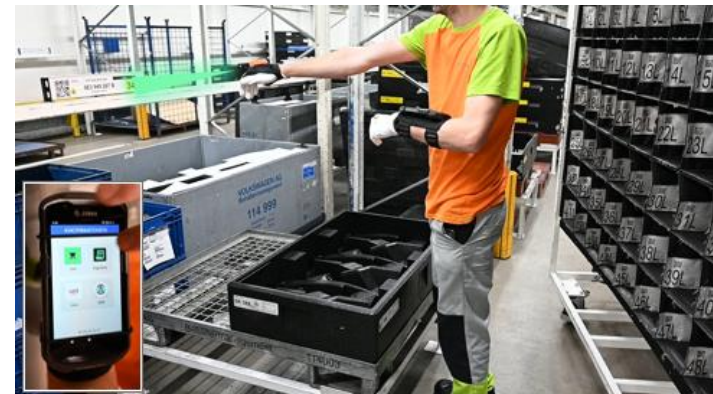
- Objednávání materiálu probíhá pomocí PC terminálu
- Nutné pochůzky k terminálu a manipulace s materiálovou závěskou

- Rozšíření stávajícího systému ANDON o modul objednávky materiálu
- Objednávání materiálu při vyskladnění palety pomocí terminálu ZEBRA + PROGLOVE scanneru na ruce
- Odstranění pochůzek k PC - Ø 30 m/palet
- Úspora 28 sekund/paleta

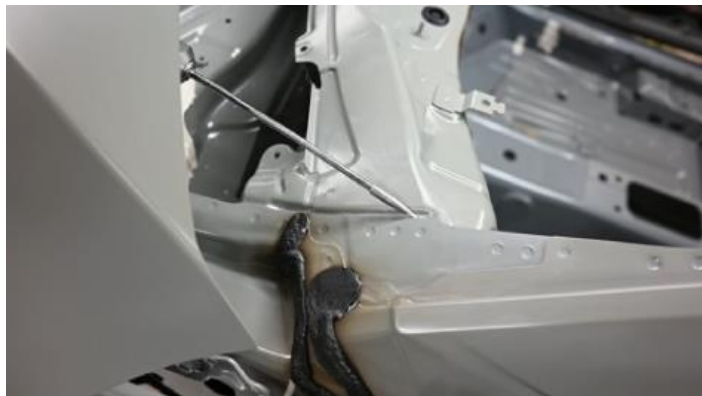
### Před

- Na základě předpisu v PDM aplikace PVC pro překrytí a utěsnění spojů na karosérii.
- Ruční nanášení a roztírání PVC štětcem v předepsaných partiích karoserie.

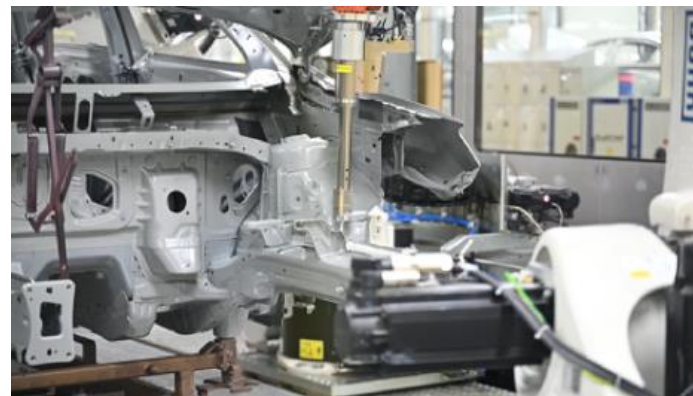
### Po

- Vyhodnocení zkoušek korozní kvality,
- Úprava drah robotických aplikací nanášeného materiálu PVC.
- Zrušení dodatečného ručního roztírání štětcem
- Časová úspora 65 sekund/karoserii

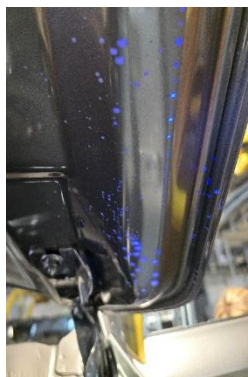
### Před

- Znečištění voskem s následným čištěním – horní podélník, lůžko motoru, dosedací plocha výztuhy předního nárazníku
- Znečištění plochy pro čelní okno a VIN kód
- Nutné ruční čištění pracovníky pratelnými utěrkami

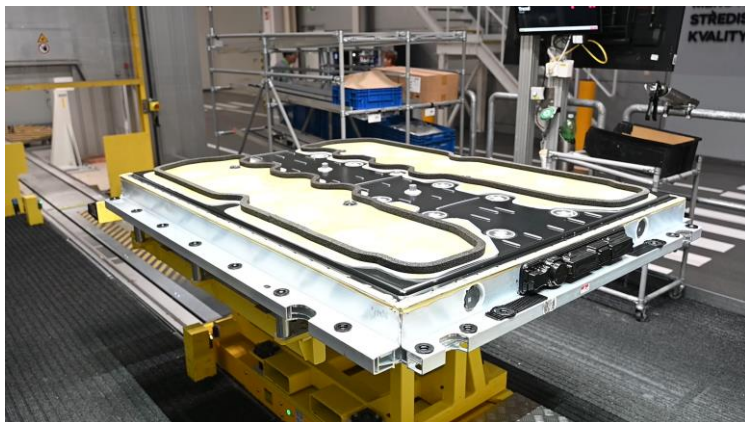
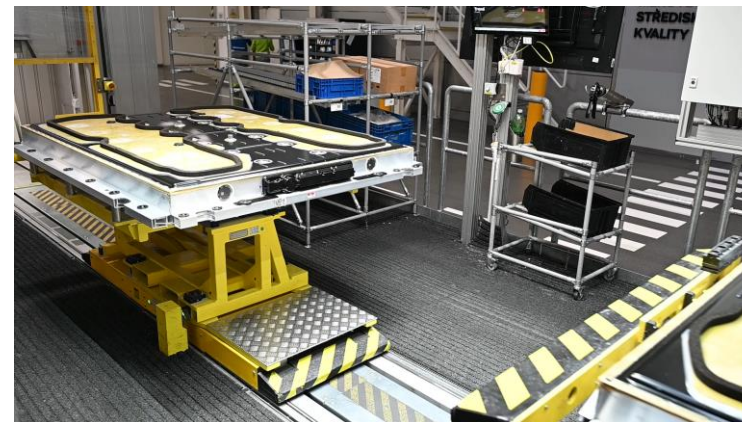
- Kontrola baterie pracovníkem
- 10 kontrolovaných oblastí na baterii
- Neoptimální stav kontroly kvality a stability procesu

- Kontrola baterie kamerovým systémem
- Úprava a nastavení SW kamer
- Kontrola všech kontrolovaných oblastí
- Důkaz o správnosti provedení činnosti – reakce na reklamace
