**9** <sup>BEST</sup> **EDICE** **KVP** **2024**

# Znovupoužití bateriových van (krytů)

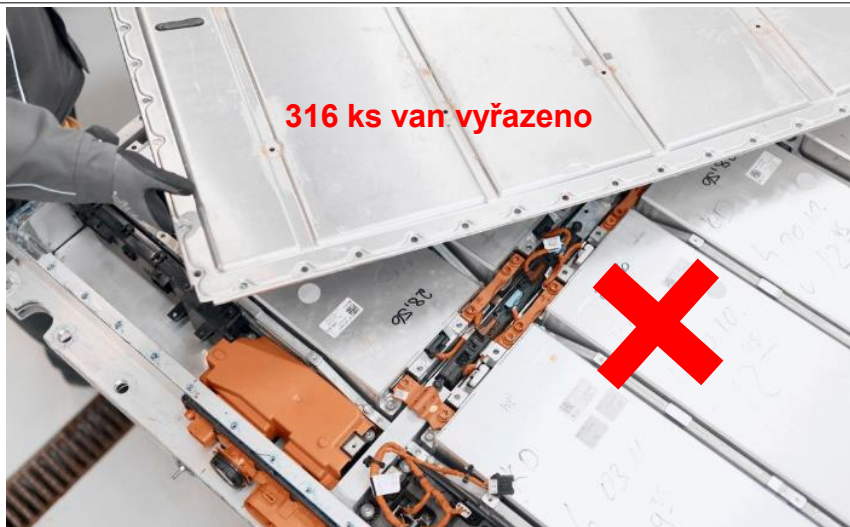
Před

- Současná technologie neumožňuje znovupoužití vyřazených bateriových van
- Parametrizace vrtání a utahování šroubů (tváření za tepla) – Flowdrill

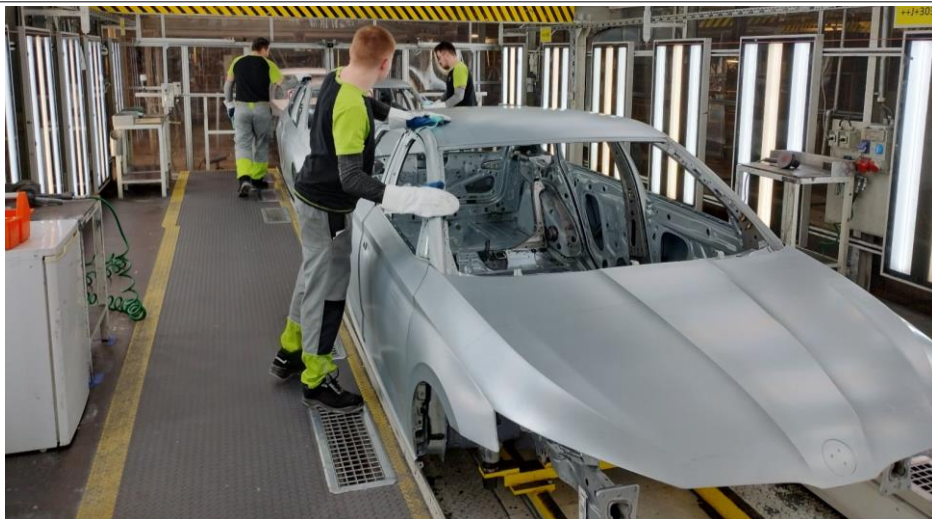
Před

- 3 pracovníci provádí kontrolu, vyhledávání a odstraňování povrchových závad na karoserii (brouskování, broušení, zalešťování, klempířská činnost)

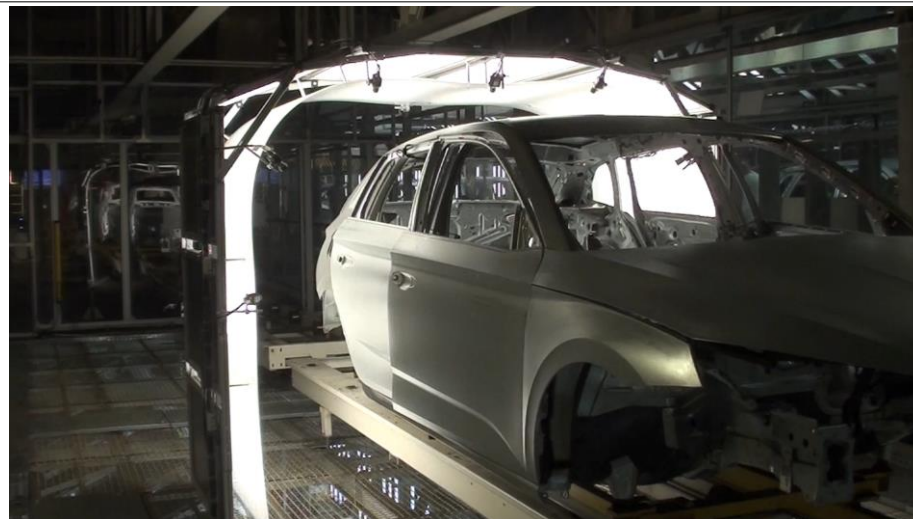
Po

- Nasazením kamerového systému pro kontrolu povrchu karoserie a následnou zpětnou vazbu, se zavedlo pravidelné vyhodnocení závad detekovaných pomocí kamer, které odhalili nejčastější povrchové závady.
- Tím mohl dojít k přerozdělení zbylých činností a úspoře - 3VD/den

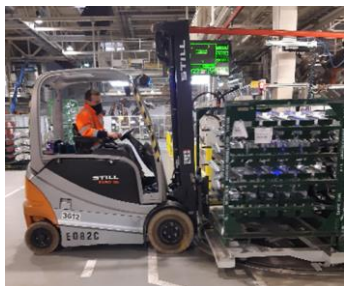
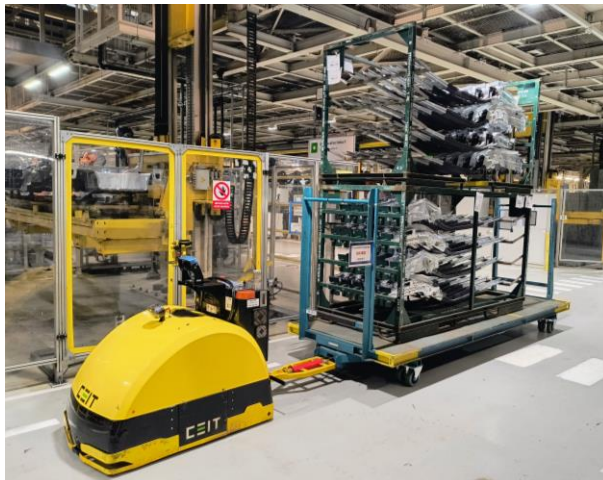
## Před

- Zavážení podélníků a prázdných palet pomocí vozíku FTS
- Nakládání a vykládání palet ve skladu a u ML na/z točen pomocí operátora logistiky s VZV (vysokozdvížený vozík)

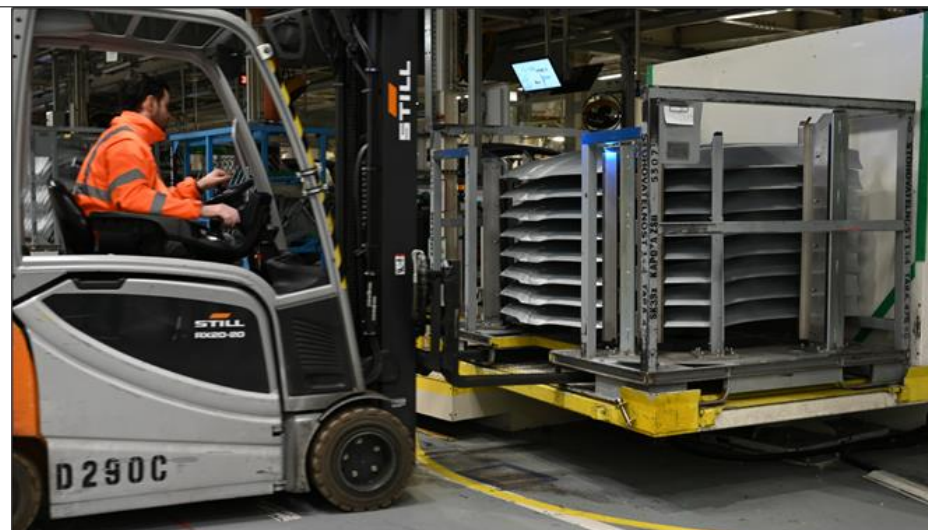
Před

- Operátoři logistiky zajišťují mezioperační převoz dílů mezi M12C a M12B pomocí VZV
- Samotná manipulace s paletami ve skladu a u linky je pomocí vysokozdvížného vozíku (VZV)

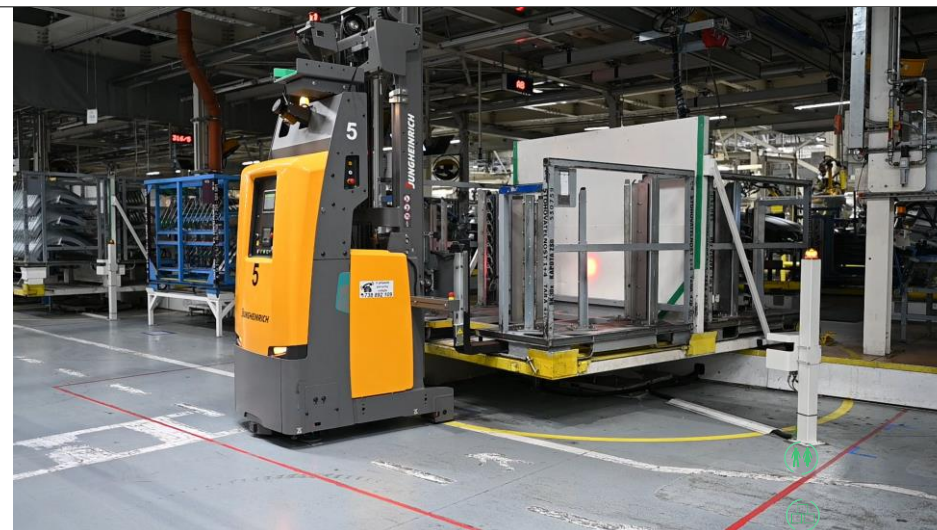
Po

- Nasazení samoobslužného vozíku AGV na zavážení materiálu k ML - manipulace je automatická bez zásahu operátora
- Odebírání z blokového skladu (z více pater – první ve ŠA)
- Využívá 3D kamery pro řízení a BOZP – pilotní nasazení v ŠA
