**7. EDITION  
BEST  
2022**

**KVP**

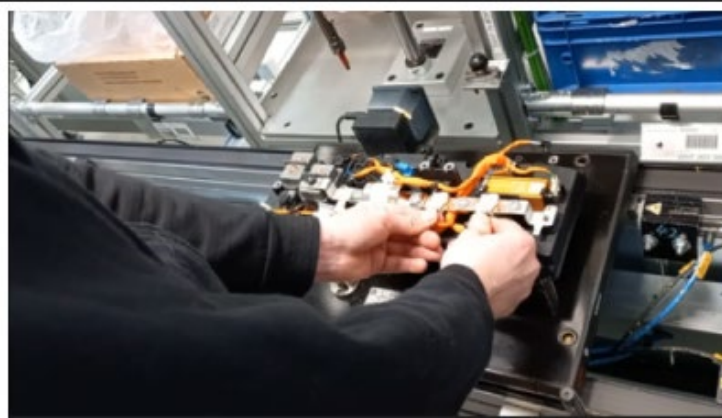
Před

- Montáž Eboxu probíhá na 7 pracovních pozicích
- Neoptimální program pro šroubové spoje
- Problémové načítání DMC kódu
- Fyzická kontrola konektorů E-boxu

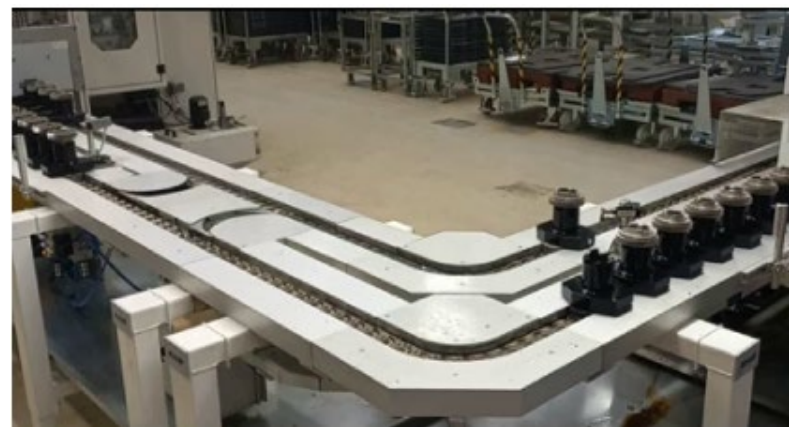
Po

- Zavedení vícestrojové obsluhy zřetězením obou strojů
- Implementací dopravníku a překladače došlo k odstranění překládání dílů mezi operacemi
- Snížení rozpracovanost a rizika poškození ozubení

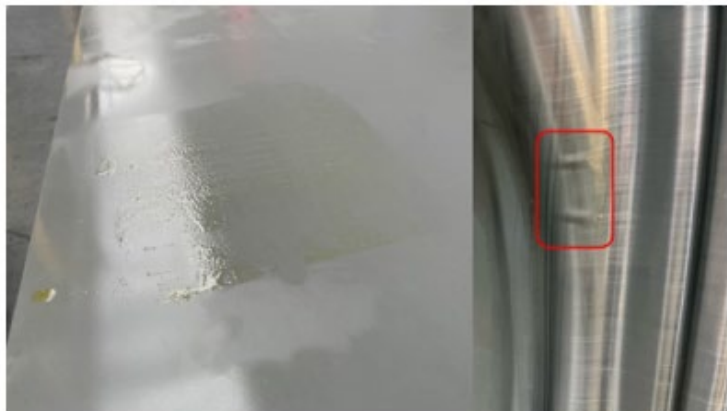
Před

- Podmínky při zapracování lisovacího nářadí nejsou exaktně stanoveny
- Nedostatečný popis tribologických podmínek
- Při aplikaci mazací vrstvy, vždy záleží na zkušenostech daného pracovníka
- Při nanesení většího množství oleje, může dojít k *zvlnění* plechu
- Při nanesení tenké vrstvy oleje, může dojít k *trhlinám* na plechu

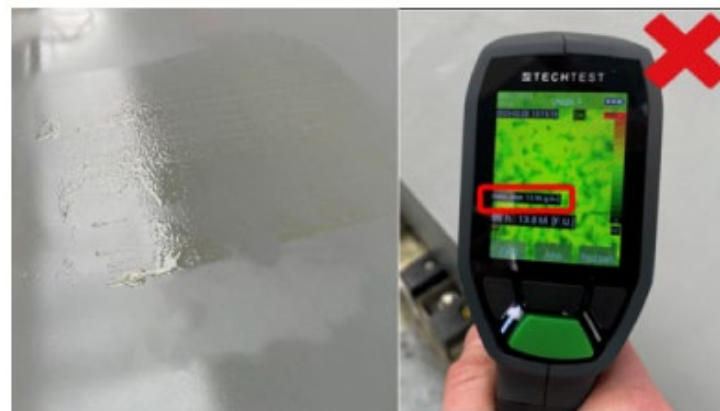
Po

- Zakoupení ručního zařízení Recognoil 3W, pomocí kterého lze provádět verifikaci kvantity olejové vrstvy
- Zapracování lisovacího nářadí na přesně definovaný stav mazání
- Zlepšení kvality výlisků v průběhu zapracování lis. nářadí
- Zefektivnění zapracování lis. nářadí o 446h/rok
- Investice 14 310 €

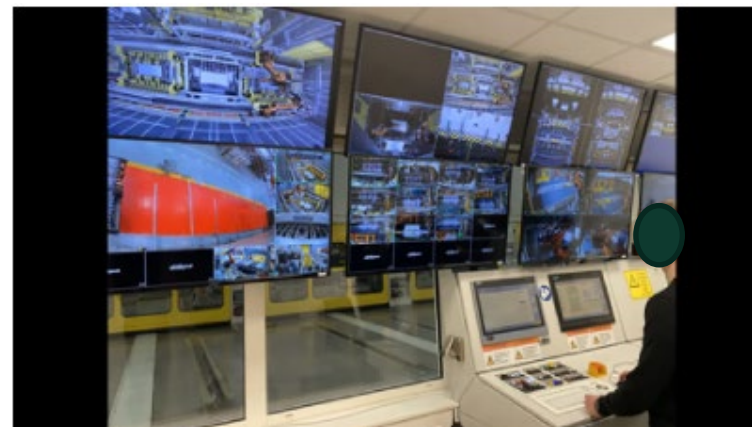
Po

- Rozšířením kamerového systému pro kompletní přehled o aktuálním stavu a dění v zařízení
- Eliminace kontrolních obchůzek a poškození zařízení
- Snížení prostoje při ucpání odpadových šachet
- Celková úspora 162 892 €/rok

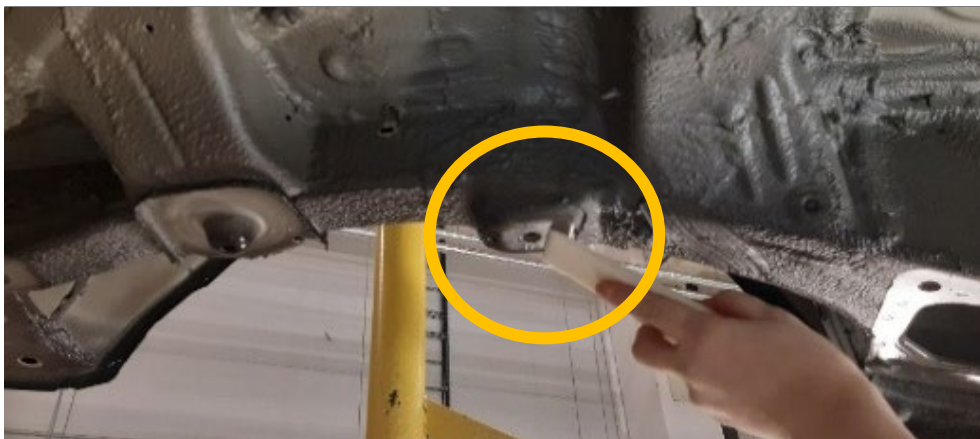
Před

- Při převěšování karoserií dochází ke znečištění dosedacích ploch od PVC pro montáž nápravy
- Nutné očištění špinavých dosedacích ploch
- Práce s rukama nad hlavou

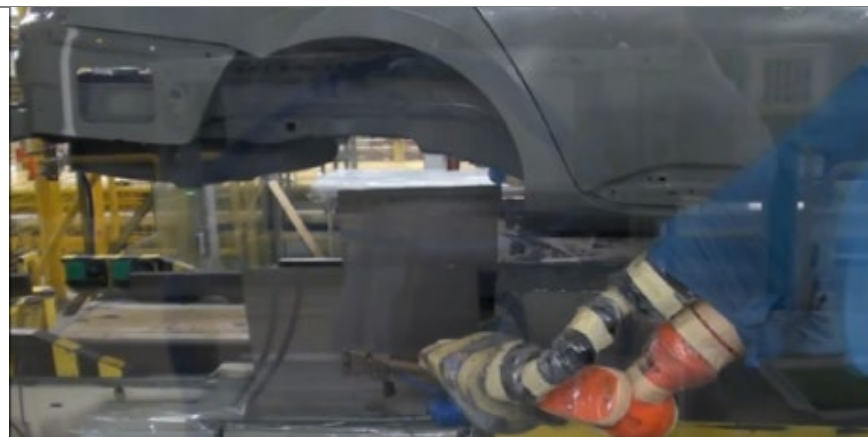
Po

- Využití neproduktivního času prahových robotů
- Nainstalování ofukové trysky pro očištění dosedacích ploch
- Eliminace práce s rukama nad hlavou
- Snížení pracnosti o 27s. /vůz.
- Úspora 93 000 €
- Investice 11 653 €

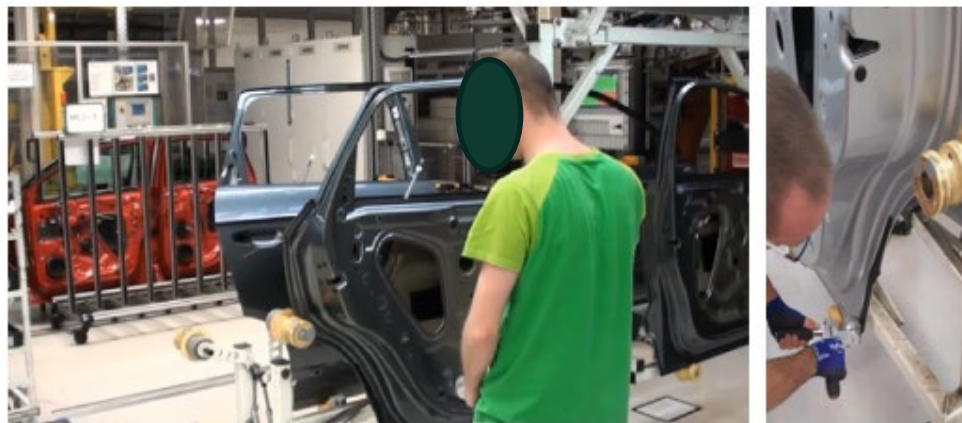
Před

- Ruční rolování přídavného těsnění
- Procesní nejistota
- Přítlačná síla: 70Nm

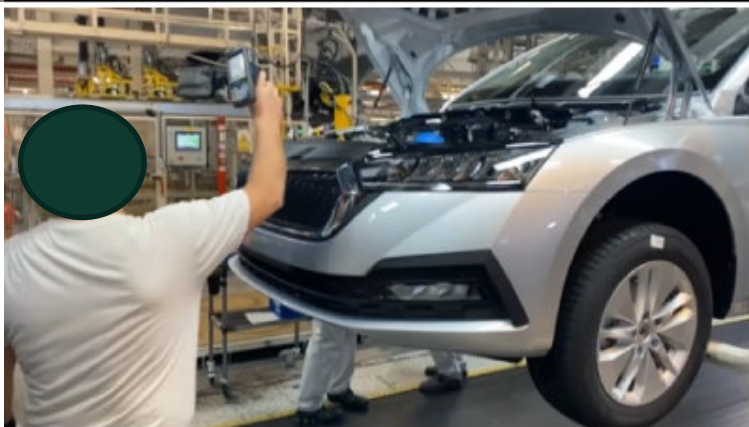
- Cesty k načtení výlepu
- Před utažením pracovník načítá výlep vozu a QR kód k danému kolu pomocí ručního scanneru
- Vznikají cesty k výlepu

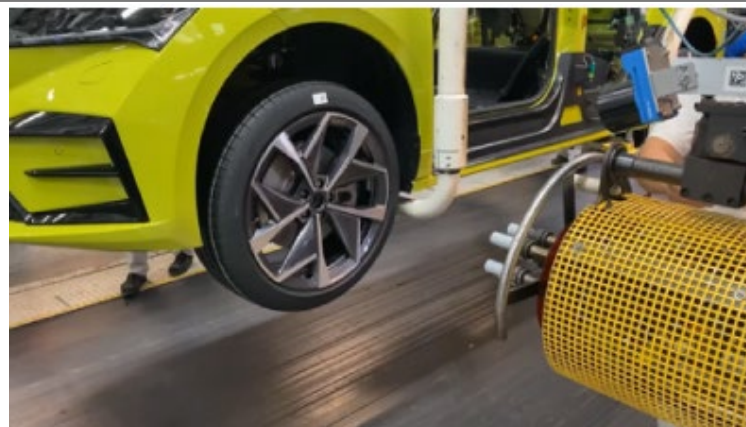
Po

- Instalace automatického scanneru na pětivřetenou utahovačku (na levé i pravé straně ML)
- Eliminace cest k výlepu
- Optimalizace neproduktivního času 18 sec/vůz
